Marek JAŠEK¹

SANACE TRHLINY BALKÓNU PANELOVÉHO DOMU T 06 B

Řadový sedmipodlažní panelový dům postavený v modifikované stavební soustavě T 06 B v roce 1973 se nachází v Opavě - Kateřinkách na ulici Edvarda Beneše č. 12, 14, a 16 o vnějších půdorysných rozměrech 54,78x11,94 m. Objekt se skládá ze tří sekcí. Sanace trhliny byla navržena jen pro střední sekci. Střední sekce má rozměry 18,08x11,94 m. Dvě severní sekce jsou od sekce jižní odděleny dilatační spárou. Ze severu panelový dům částečně navazuje na další dům postavený taktéž panelovou technologií.

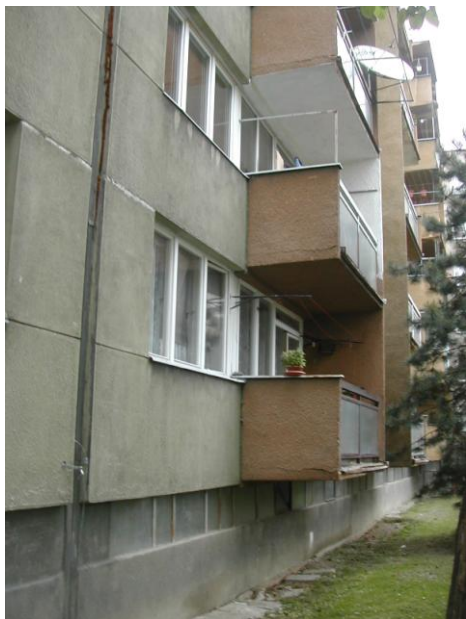
U konzolově vyložené konstrukce balkónu došlo v průběhu užívání objektu k nadměrnému průhybu, jehož nejvyšší hodnota je na vyloženém volném okraji. Vzhledem k tomu, že boční stěnové dílce balkónů jsou ve své podstatě tuhé konstrukce s minimálním průhybem, vzniklo ve styku obou dílců tahové napětí, jehož výsledkem je vodorovná trhlina v místě styku bočního stěnového dílce a konzolovitě vyložené konstrukce balkónu. Jde o trhlinu pasivní o šířce 0,5÷5 mm (viz obr. 2). Trhlina se rozevírá směrem ke konzolovitě vyloženému volnému okraji balkónu.

Obr. 2 Trhlina balkónu

S ohledem na skutečnost, že se trhlina rozevírá směrem ke konzolovitě volnému okraji a že u průběžného bočního stěnového dílce balkónu se vyskytuje jen v nejnižším podlaží (v dalších podlažích se už nevyskytuje - viz obr. 3), je hlavní příčinou vzniklé vodorovné trhliny nadměrný průhyb konzolovitě vyložené stropní konstrukce.

Pro zajištění dostatečné životnosti balkónu je třeba zajistit spolupůsobení bočního stěnového dílce se stropní konstrukcí a zamezit vzniku trhliny a jejich následnému rozšiřování. K fixaci stěnového a stropního dílce byl použit systém HeliBeam od firmy Helifix.

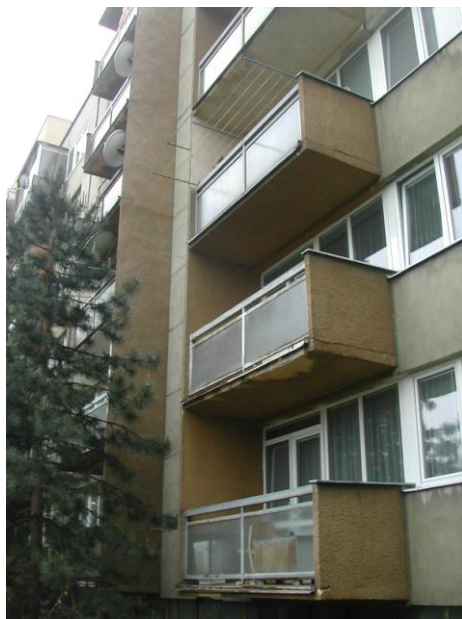
Obr. 3 Trhlina balkónu a pohled na průběžnou stěnu sousedního balkónu

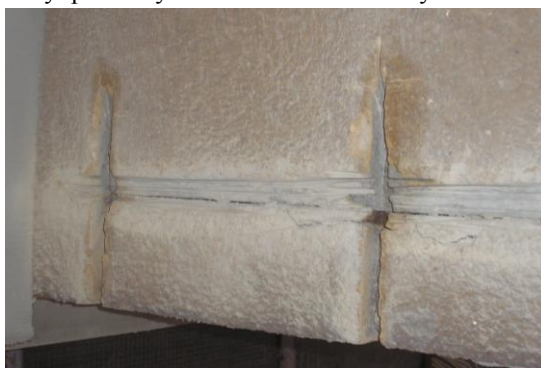
Obr. 4 Vyfrézované drážky

Sanace trhliny je následující: provede se vyfrézování drážek o rozměrech 15x15 mm (bez omítky) do dílců pomocí drážkovací frézky s dvěma diamantovými kotouči. Drážky se umístí kolmo na trhliny ve vzdálenosti cca 250÷450 mm (viz obr. 4). Drážky se vyčistí tlakovým vzduchem a před nanášením lepicího tmelu se navlhčí vodou. Lepicí polymercementový tmel Helibond MM3 se do vyfrézovaných drážek nanáší aplikační pistolí. Následně se do drážek po vzdálenostech cca 450 mm, tj. 2 až 3 výztuže na stěnový dílec (počet závisí na délce trhliny), osadí dodatečná nerezová výztuž Helibar \varnothing 6 mm zahnutá do tvaru L a přesahující trhlínu na obou stranách o 250 mm (viz obr. 5). Drážky s výztuží se nakonec vyplní druhou vrstvou tmele Helibond MM3. Tmel se nanáší špachtlí až do úrovně povrchu panelu.

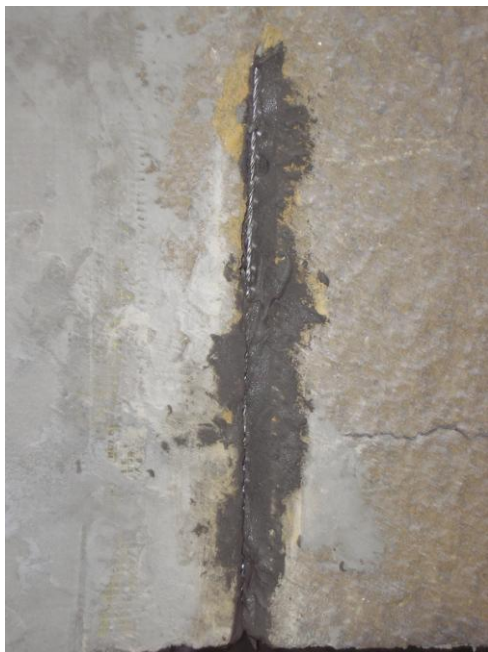
Obr. 5 Vlepená výztuž osazena do drážky

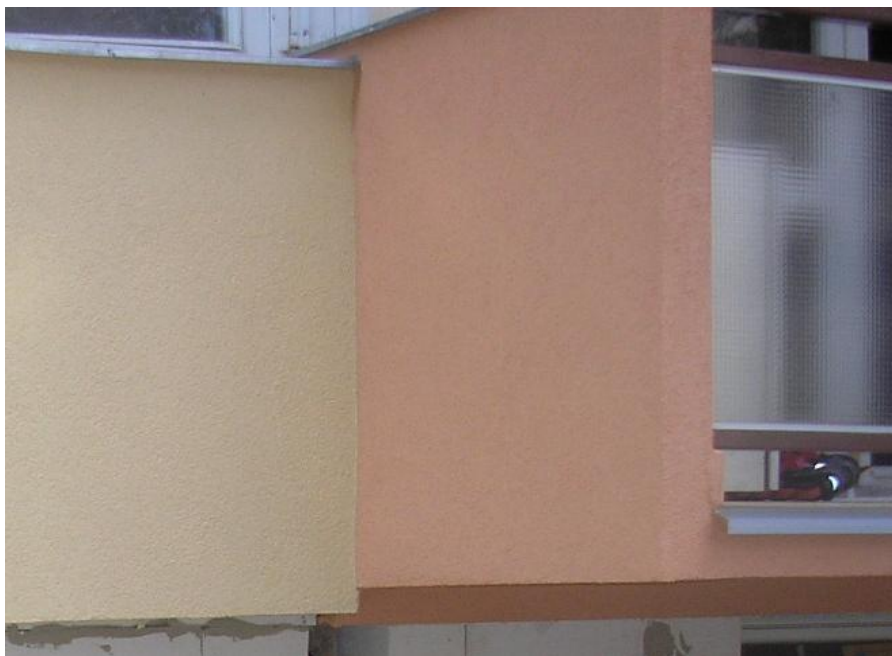
Obr. 6 Konečný stav po sanaci trhliny

Následně se provede vhodná povrchová úprava. Např. v systému firmy Saint-Gobain Weber Terranova. Postup je pak následující: nejdříve se stávající omítka očistí. Pro snížení savosti podkladu a zvýšení přídržnosti povrchových úprav se opatří penetračním nátěrem Weber.podklad A. Po zaschnutí penetračního nátěru se ve dvou vrstvách nanese lepicí a sěrková hmota Terra, vyztužená tkaninou. Před nanesením vysoce prodyšné silikátové zrnité omítky zrnitosti 2,0 mm Weber.pas.silikat se ještě podklad opatří penetračním nátěrem weber.pas podklad Uni.
